橋梁名・所在地・管理者名等

橋梁名	路線名	所在地	起点側	緯度	34.97027	施設ID
小屋の洞橋 (フカナ)	伊豆スカイライン	静岡県伊豆市冷川		経度	139.04416	34.97027,139.04416
管理者名	路下条件	代替路の有無	自専道or一般道	緊急輸送道路	占用物件(名称)	
静岡県道路公社	河川	無	自専道	二次	無

道路橋毎の健全性の診断

告示に基づく健全性の診断の区分
II

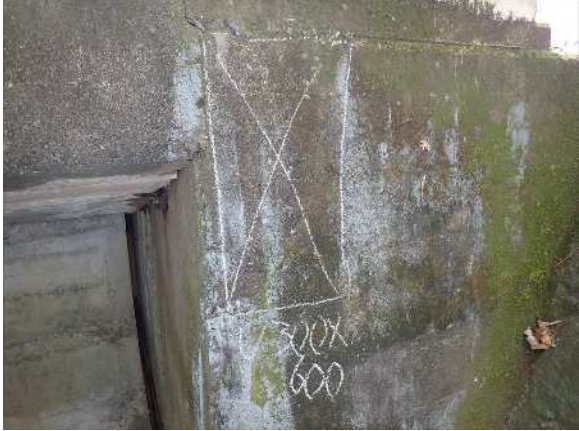
写真番号		5		径間		1		部材番号		Ap02		写真番号		6		径間		1		部材番号		Bh02	
備考		A2胸壁にうきが見られる。										備考		A2支承本体に顕著な腐食が見られる。									
構成要素				構成要素				構成要素				構成要素											
想定する状況				構成要素の状態				想定する状況				構成要素の状態
