橋梁名・所在地・管理者名等

橋梁名	路線名	所在地	起点側	緯度	34.96750	施設ID
千切橋 (フリガナ)	センギリハシ	伊豆スカイライン		経度	139.04111	34.96750,139.04111
		静岡県伊豆市冷川				
管理者名	路下条件	代替路の有無	自専道or一般道	緊急輸送道路	占用物件(名称)	
静岡県道路公社	河川	無	自専道	二次	無

千切橋 一般図

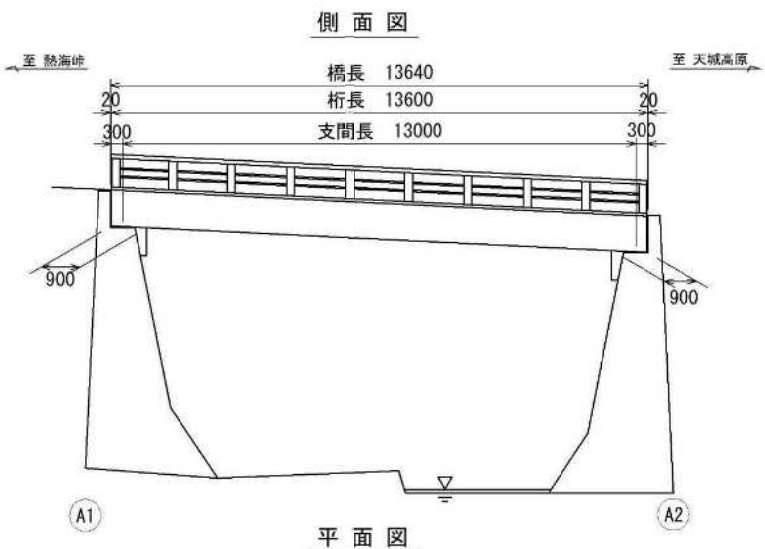
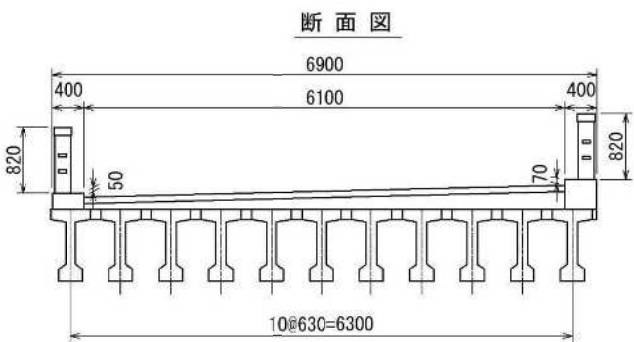
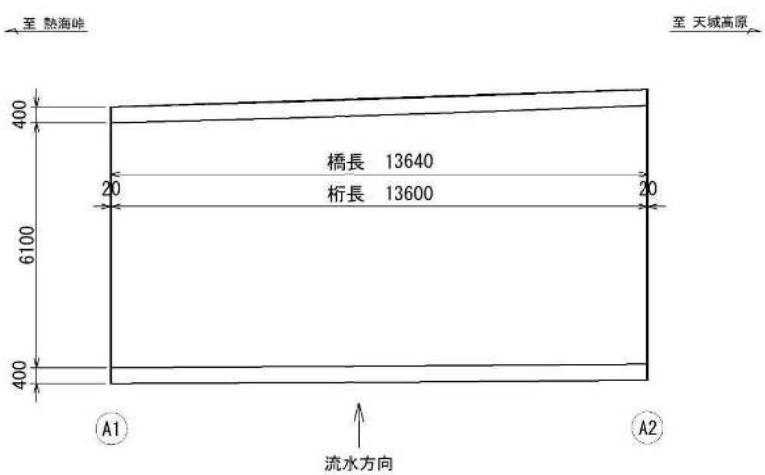
橋梁一般図

架設年度	橋長	幅員	橋梁形式
1963	13.6	6.9	上部構造 下部構造 基礎構造
			421-④PC橋_プレテンT桁 12-半重力式橋台 0-直接基礎
